# ความปลอดภัยทางรังสีของห้องเอกซเรย์คอมพิวเตอร์ใหม่ในเขตสุขภาพที่ 11

จักรพงษ์ รักทอง\*, ชัยยุทธ นทีธร, อานนท์ ศรีสุข และ ภัททิรา สมัครงศ์

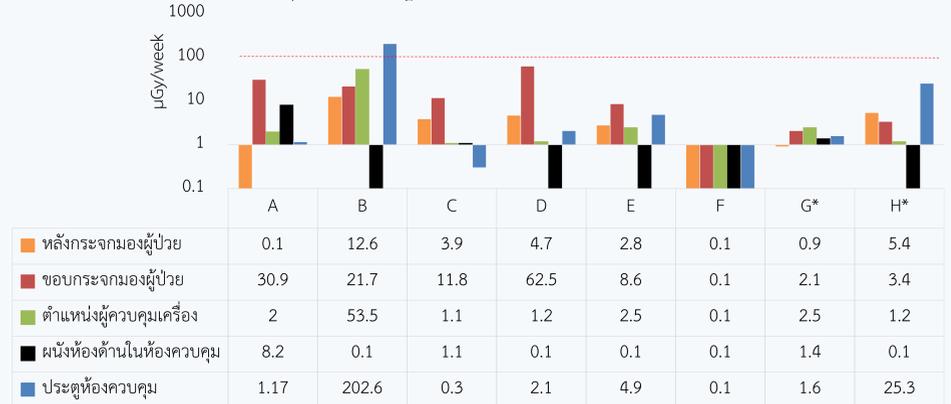
กราฟที่ 1 แสดงค่าปริมาณรังสีกระเจิงพื้นที่ควบคุม (พื้นที่เจ้าหน้าที่ปฏิบัติงาน) ( $\mu\text{Gy}/\text{week}$ )

การวัดปริมาณรังสีกระเจิงบริเวณพื้นที่เจ้าหน้าที่ปฏิบัติงาน แสดงดังกราฟที่ 1 พบว่า บริเวณประตูห้องควบคุมของห้อง B มีค่าปริมาณรังสีสูงถึง 202.6  $\mu\text{Gy}/\text{week}$  ซึ่งสูงกว่าเกณฑ์มาตรฐานถึงสองเท่า เนื่องจากประตูห้องควบคุมของตัวอย่างนี้ทำจากอลูมิเนียม ซึ่งอลูมิเนียมไม่สามารถป้องกันรังสีได้เพียงพอ การวัดปริมาณรังสีกระเจิงบริเวณพื้นที่สำหรับบุคคลทั่วไป แสดงดังกราฟที่ 2 พบว่า บริเวณขอบประตูเข้าห้องเอกซเรย์ของห้อง A ตรวจวัดได้สูงถึง 210.5  $\mu\text{Gy}/\text{week}$  ซึ่งสูงกว่าเกณฑ์มาตรฐานถึงกว่า 10 เท่า ขณะที่ห้อง E วัดได้ 23.8  $\mu\text{Gy}/\text{week}$  เนื่องจากการใช้วงกบประตูที่ทำจากไม้หรืออลูมิเนียมและไม่ได้ออกแบบให้ซ้อนหรือเหลื่อมเข้ากับผนัง จึงไม่สามารถป้องกันรังสีได้เพียงพอ อีกกรณีคือประตูที่ไม่สามารถปิดได้อย่างแนบสนิท นอกจากนี้ ผนังฝั่งหลอดเอกซเรย์ (gantry) ของห้อง A ยังตรวจพบค่ารังสีอยู่ที่ 30.3  $\mu\text{Gy}/\text{week}$  ซึ่งเกินเกณฑ์สำหรับพื้นที่ไม่ควบคุมเช่นกัน ทั้งหมดนี้ทำให้เจ้าหน้าที่ ที่ปฏิบัติงานในบริเวณดังกล่าวหรือบุคคลทั่วไปที่ผ่านมายังบริเวณขณะใช้งานเครื่องอาจได้รับปริมาณรังสีเกินระดับที่ยอมรับได้

1. ติดตั้งแผ่นตะกั่วเสริมบริเวณขอบกระจกมองผู้ป่วย โดยมีความหนาไม่น้อยกว่า 2 มิลลิเมตร
2. เสริมวัสดุป้องกันรังสีบริเวณขอบและวงกบประตูห้องควบคุม
3. เพิ่มวัสดุป้องกันรังสีที่ผนังห้องเอกซเรย์โดยเฉพาะบริเวณที่อยู่ตรงข้ามหรือใกล้เคียงกับหลอดเอกซเรย์ (Gantry) หากตรวจพบค่ารังสีสูง

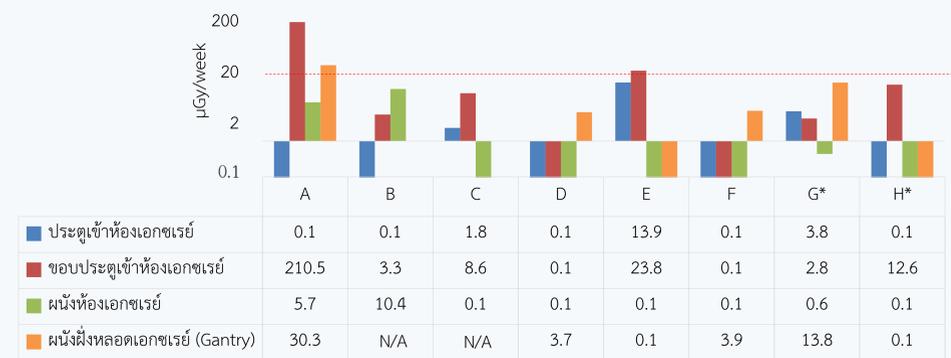
กราฟที่ 2 แสดงค่าปริมาณรังสีกระเจิงพื้นที่ไม่ควบคุม (พื้นที่สำหรับบุคคลทั่วไป) ( $\mu\text{Gy}/\text{week}$ )

N/A หมายถึง ไม่สามารถทำการตรวจวัดได้ เนื่องจากบริเวณดังกล่าวเป็นพื้นที่ ที่ไม่สามารถเข้าถึงหรืออยู่อาศัยโดยบุคคลได้

ทั้งนี้บริเวณเสี่ยงที่รังสีกระเจิงสามารถทะลุทะลวงออกมาเป็นบริเวณที่มีความหนาของวัสดุป้องกันรังสีไม่เพียงพอ หรือรอยต่อระหว่างวัสดุ เพื่อแก้ไขและลดความเสี่ยงจากการได้รับรังสีกระเจิงควรดำเนินการมาตรการที่สอดคล้องกับแนวทางของ International Atomic Energy Agency (IAEA) และคำแนะนำของ International Commission on Radiological Protection (ICRP) Publication 103 ซึ่งเน้นการควบคุมปริมาณรังสีที่ได้รับของบุคลากร และบุคคลทั่วไปให้อยู่ในระดับต่ำที่สุดเท่าที่สามารถทำได้ (As Low As Reasonably Achievable: ALARA) เช่น
