# ความปลอดภัยทางรังสีของห้องเอกซเรย์คอมพิวเตอร์ใหม่ในเขตสุขภาพที่ 11

จักรพงษ์ รักทอง\*, ชัยยุทธ นทีธร, อานนท์ ศรีสุข และ ภัททิรา สมัครงศ์

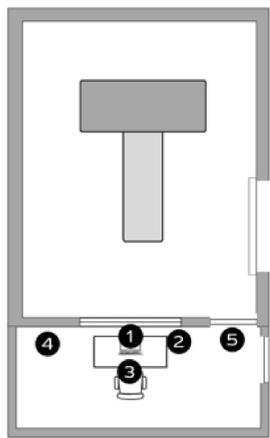
รูปที่ 4 ตำแหน่งการวัดพื้นที่ควบคุม

#### 1. พื้นที่ควบคุม (พื้นที่เจ้าหน้าที่ปฏิบัติงาน)

#### 5 ตำแหน่ง ได้แก่

1. หลังกระจกมองผู้ป่วย
2. ขอบกระจกมองผู้ป่วย
3. ตำแหน่งผู้ควบคุมเครื่อง
4. ผนังห้องด้านในห้องควบคุม
5. ประตูห้องควบคุม

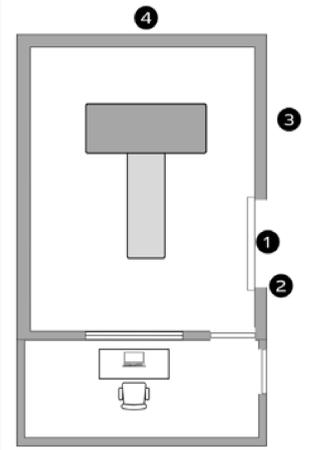
รูปที่ 5 ตำแหน่งการวัดพื้นที่ไม่ควบคุม

#### 2. พื้นที่ไม่ควบคุม (พื้นที่สำหรับบุคคลทั่วไป)
